## HARPUT KALESİ ARKEOLOJİK KAZI ÇALIŞMALARI 2005-2007

2005 yılı Eylül ayında Harput Kalesinde Kurtarma kazısı niteliğinde başlayan çalışmalar 2006 ve 2007 yıllarında sürdürülmüş şimdiye kadar üç kazı sezonunda yapılan çalışmalarda gerek mimari gerekse buluntu bakımından önemli bulgular elde edilmiştir.

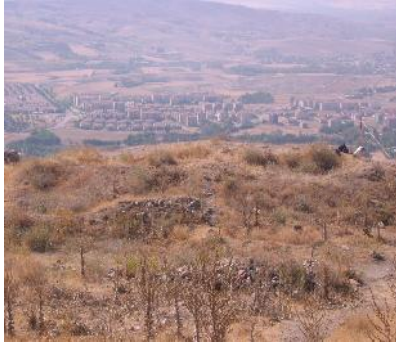
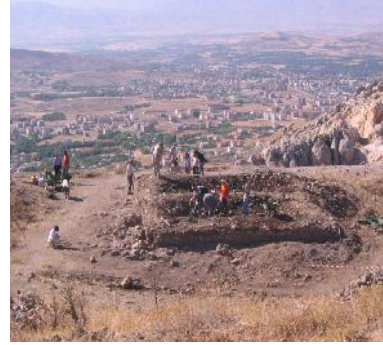
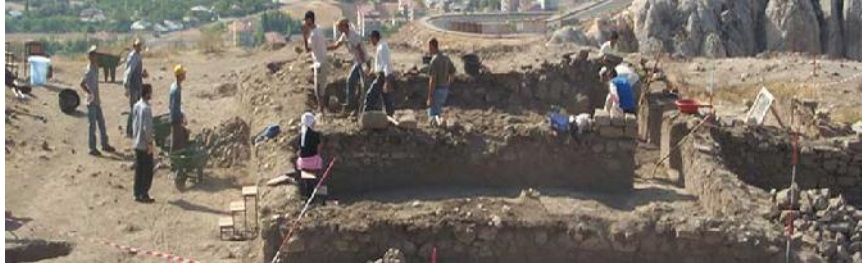
## KONAK AÇMALARI

Konakların Temellerinden Görünüşler

Bu yapılardan; Güney Etek I No’lu Ev olarak nitelendirdiğimiz Konak, Kale Mahallesi’nin en güney ucunda ve alçak teras üzerinde yer alır. Kuzeyi ve doğusu iki sokakla sınırlıdır. Batısında alçak bir teras alanı, güneyinde ise İç Kale güney suru bulunmaktadır. Ana yapı dıştan 9.80 X 8.70 m. boyutlarındadır.

Cephesi olasılıkla mahalledeki tüm diğerleri gibi güneye, Elazığ Ovasına bakar. 0.70 m kalınlığındaki duvarlar büyük çapta taş ve kerpiç bloklarla örülüdür. Üst katlarda kullanıldıkları anlaşılan büyük kerpiç bloklar, yöresel tabiriyle ‘‘anaç’’ ve ‘‘kuzu’’ sistemiyle tam ve yarım kalıp olarak dökülmüşlerdir. Ancak kerpiç molozunun azlığı, buna karşılık taş yıkıntının fazlalığı mimaride daha çok taş malzemeden yararlanıldığına işaret eder.

Konuta güneybatı köşesine yerleştirilmiş, tabanı kayrak taş döşeli, önü açık ve alçak bir giriş holü ile girilir. Dıştan 7.38 X 3.40 m. boyutlarındaki bu hacmin duvarları çamur sıva üzerine vurulmuş kalın bir beyaz badana ile kaplanmıştır. Batı uzun duvarı önünde, döşeme sökülerek elips form verilmiş bir çukur açılmıştır. Kenarları taşlarla sınırlandırılmış bu çukurun gerisinde evin dışına açılan küçük bir gider deliği bulunmaktadır.

Konuta yarı-açık giriş holünün kuzeydoğu köşesindeki 1.00 m genişliğindeki, tek kanatlı bir kapı ile girilebilmektedir; haremlik -selamlık sistemine göre tasarlanmış geleneksel Harput evlerinden bilinen ikinci bir kapısı yoktur. Kapı eşiği düzgün taş levhalarla kaplıdır. Buradan, içten 4.44 X 7.40 m boyutlarında kapalı bir salona girilmektedir. Tabanın giriş kısmı önünde 1.30 m kadar genişliğindeki bölümü taş kaplamalı, geri kalan kısımlar ise çamur kaplıdır. Bu geniş dikdörtgen mekanın doğu kısa duvarının tamamı ile güney uzun duvarının yarıya yakın bir bölümünün önüne tabandan 0.10 m. kadar yüksekliğinde ve 1 m kadar genişliğinde bir seki bulunmaktadır. Zaman zaman kalın beyaz sıva sürülmüş bulunan bu çamur sekinin köşesinde, beyaz sıva ile özenli bir şekilde kaplanmış bir tandır ya da ısınma amacına yönelik yöresel tabiriyle "kürsü"ye (?) yer verilmiştir. Kapı girişinin hemen solundaki kısa duvara bir dolap nişi açılmıştır.

Bu salondan, kuzeybatı köşesine açılmış bir kapı ile ikinci bir mekana girilir. İçten 3.32 X 7.40 m boyutlarındaki bu dikdörtgen mekanın doğu kesimi yine boydan boya çamur sedirlerle donatılmıştır. Kuzey uzun duvarın batı yarısı duvarına açılmış 1.43 m. genişliğinde büyük bir ocak bulunmaktadır. Ocak batıdan doğuya doğru daralan üç gözlüdür. Büyük göz içinde kül üzerine düşmüş demirden bir çanak ile ocak üzerine konmuş tunçtan küçük bir tabak bulunmuştur. Güney sekisi üzerinde yeşil sırlı bir küpçük ele geçirilmiştir. Mutfak olarak kullanılmış bulunan bu oda tabanının doğu yarısı sıkıştırılmış topraktır, batı yarısı ise taş döşemelidir. Odaları ayıran ortadaki duvar üzerinde küçük bir servis penceresine yer verilmiştir. Evin güney cephesine daha sonraki bir evrede bazı eklentiler yapılmıştır.

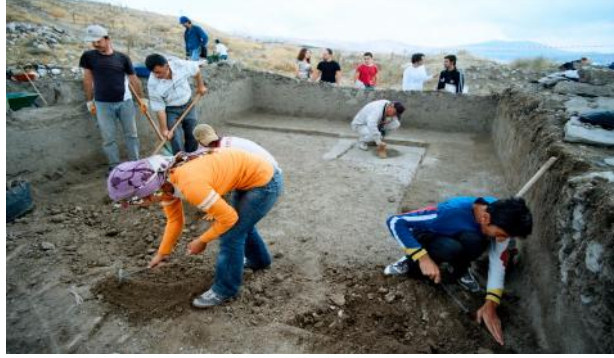
Konağın İç mekanından Bir Görünüş

büyük olasılıkla her iki sokağa da birer kapıyla açılmaktadır. 2006 yılı çalışmaları sırasında bu yapının güneydeki salonlarından biri tümüyle açılmıştır. Salonun duvarları moloz taş ve çamur harçla örülü ve beyaz badanalıdır. Duvarlar zaman zaman 2.00 m yüksekliğe kadar korunmuştur. Kazı sırasında kerpiç yıkıntısına hiç rastlanmaması buna karşılık taş yıkıntısının fazlalığı mimarîde daha çok taş malzemeden yararlanıldığına işaret eder.

Salonun kuzey ve güney duvarları üzerinde plaster şeklinde çıkıntılar yer alır. Mekânı doğu ve batıda iki bölüme ayıran bu çıkıntılar ayrıca tavan açıklığını daraltmaktadır. Zemin sıkıştırılmış topraktır. Kuzeydoğu köşe zemininde etrafı kireçle sıvanarak düzleştirilmiş, ortasında yanma çukurluğu olan bir kürsü başı alanı bulunmaktadır. Soğuk kış aylarında ısınmak amacıyla yapılmış olan bu donanım Harput Geç-Osmanlı dönemi evlerinin özelliklerindendir. Bu ısınma alanının gerisinde, salonun güneydoğu duvarı önünde boydan boya ve olasılıkla ahşap bir konstrüksiyonun izleri bulunmaktadır. Bunun kürsü başı etrafını dolanan ahşap sedirlerden birine ait olması mümkündür. Doğru duvarının kuzeydoğu yarısı önünde ise boydan boya çamur ve taşlarla yapılmış alçak bir sekiye yer verilmiştir.

Salonun dört duvarı üzerinde birer kapı açıklığı bulunmaktadır. Bu durum mekânın kompleksin ana dağıtım merkezi olduğuna işaret eder. Bu salonun kazısı sırasında, güney duvarı önünde, taştan bir kahve dibeği ters konmuş durumda ele geçirilmiştir. Bunun yanında kırılmış vaziyette testi ve küpler, kimileri sgraffito bezemeli, kimileri tek renkli çanak çömlek parçaları, porselen fincan ve tabaklar, tunçtan süzgeçli bir güğümün parçaları, çeşitli demir aksam, tunçtan zincir, camdan bir sürahi kapağı, demir düğmeler, bir tabanca mermi kovası, çok sayıda demir çivi, lüle ve cam bilezik parçaları ele geçirilmiş, ayrıca tunçtan bir Osmanlı parası bulunmuştur. Bunların yanında ince ve düz cam parçaları da bulunmaktadır; ancak bu parçaların pencere camı olmaktan çok mekan içinde ya da üst kattaki duvarlar önünde durmuş camekanlara ya da duvarları süsleyen hat sanatı örneklerinin çerçevelerine ait olduğunu düşünmekteyiz. Çünkü şimdiye dek yapılan sivil yapı kazılarında pencerelerde cam kullanıldığına ilişkin kanıtlara rastlanmamıştır. Gerçekten de Osmanlı döneminde kimi evlerde pahalı cam yerine Avrupa'dan ithal edilen özel bir kâğıdın kullanıldığı bilinmektedir<sup>6</sup>.

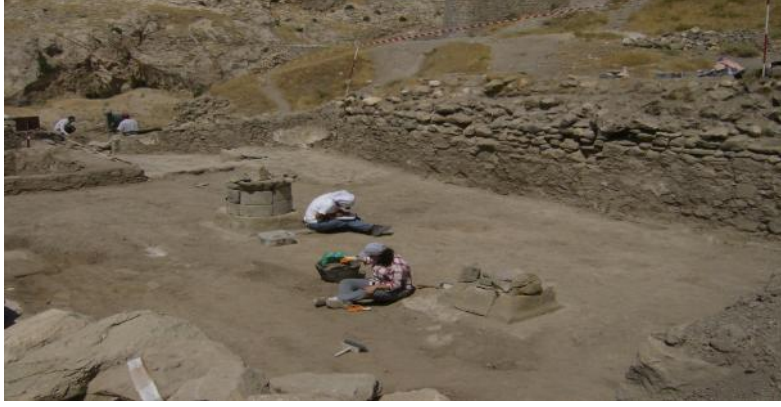
### **CAMİ ALANI AÇMALARI**

Caminin Sütun Kaideleri

Yapının taş kaplamalı giriş dışında, taban kaplamaları sökülmüştür; ancak kuzey uzun duvar önünde kalmış kalıntılardan, en azından duvar kenarlarının küçük düzensiz taşlarla kaplandığı görülmektedir. Toprak zemin üzerinde zaman zaman duvarlara paralel olarak uzanan enli ve uzun ahşap izleri görülmektedir. Bunlar Osmanlı çağı döşemesine ait izler olabilir<sup>10</sup>. Mihrabın hemen batısında bir mimberin varlığına işaret eden iki taş kaide ile ahşap hatıl kalıntıları ortaya çıkarılmıştır.

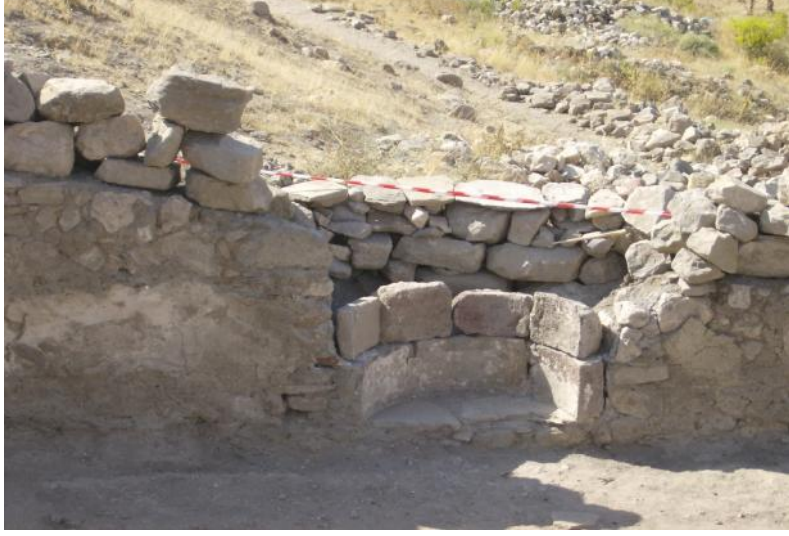
Ortaya Çıkarılan Caminin Mihrap Kısım

ortaya çıkan mihrabıyla ve iki kemer kaidesiyle buranın kale camisi olduğu görülmüştür.

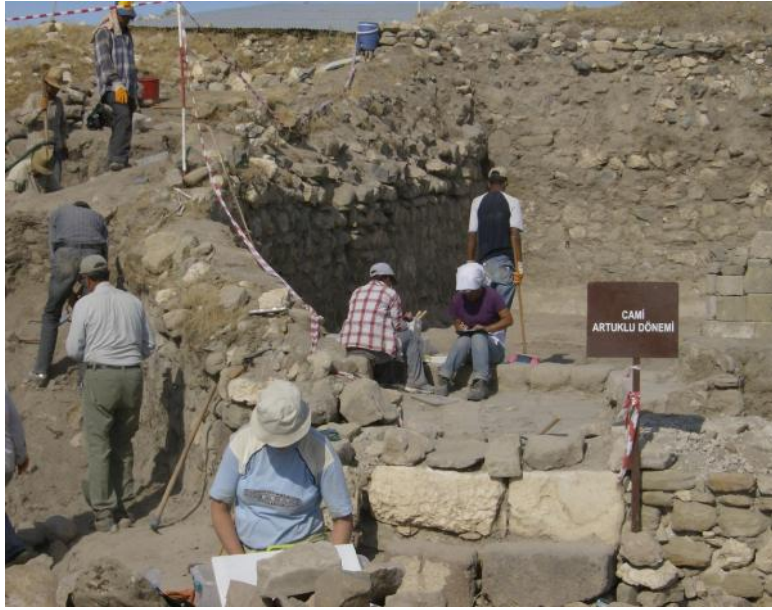
Caminin Giriş Kısım

Camiye batı kısa duvarının kuzey kesimine yerleştirilmiş üç basamaklı bir merdivenle girilmektedir. 1.30 m genişliğindeki bu geçit binanın terki

sırasında, olasılıkla ahşap kapı kanadı söküldükten sonra kuru taştan bir duvarla örülerek bloke edilmiştir. Kapıdan, zemini sal taşı levha döşeli küçük bir hole geçilir. Caminin ayakkabı çıkarılan bu kesiminde, güney duvarı önünde, zeminden 0.30 m. kadar yüksekte bir bank uzanır. Buradan bir basamakla ibadet mekânına ulaşılır. Enine yerleştirilmiş bu ana mekân 11.75 X 8.50 m boyutlarındadır. 0.92 m genişlik ve 0.40 m derinliğindeki mihrap güney uzun duvarının orta bölümüne yerleştirilmiştir. En alttaki üç bloğu günümüze ulaşan bu mihrap koyu kahverengi ve beyaz renkli kalker bloklarla örülmüştür. Geniş salonun ortasında kare planlı iki sütun kaidesi bulunmaktadır. Bunlardan batıdaki, yukarıda da belirtildiği üzere, 50-60 yıl öncesine kadar yuvarlak sütunu ve başlığıyla ayakta kalabilmeyi başarmıştı (Res. ). Kaideler ve sütunlar açık yeşil renkli kum taşı bloklardan örülerek meydana getirilmiştir. Arada kırmızı koyu kahve renkli taştan bantlar bulunmaktadır. Üstte gri renkli kum taşından oyulmuş akant yaprağı biçimli başlık yer alır. Birkaç pencere camı parçası yüksekte bazı pencereler olabileceğine işaret eder. Nitekim yerel tarihçi Sunguroğlu<sup>9</sup> caminin güney ve kuzey duvarları üzerinde üçerden altı pencere bulunduğuna değinir. Kazı sırasında çatının ne şekilde örtüldüğüne işaret edecek bulgulara ne yazık ki rastlanmamıştır. Az sayıda pişmiş tuğla parçası sütunlar üzerinde yükselen tuğla örgülü bir beşik tonozun varlığını düşündürür. Nitekim Sunguroğlu'nun "tavan, tonos halinde ve üzeri topraktı" şeklindeki ifadesi bu düşünceye destek sağlar. Bununla birlikte Sunguroğlu caminin kullanılır durumunu bizzat görmemiş yalnızca kendisine anlatılanlar ve arşiv belgelerindeki bilgilerle yetinmiştir; bu yüzden verdiği bilgilere tam anlamıyla güvenilemez. Ona göre, kazı ile ortaya çıkarılan ve orijinal ölçülerinin 11.75 X 8.50 m, doğu-batı yönünde tüm uzunluğunun ise 15.50 m olduğu belirlenen iç mekân 7 X 7 m boyutlarındadır.

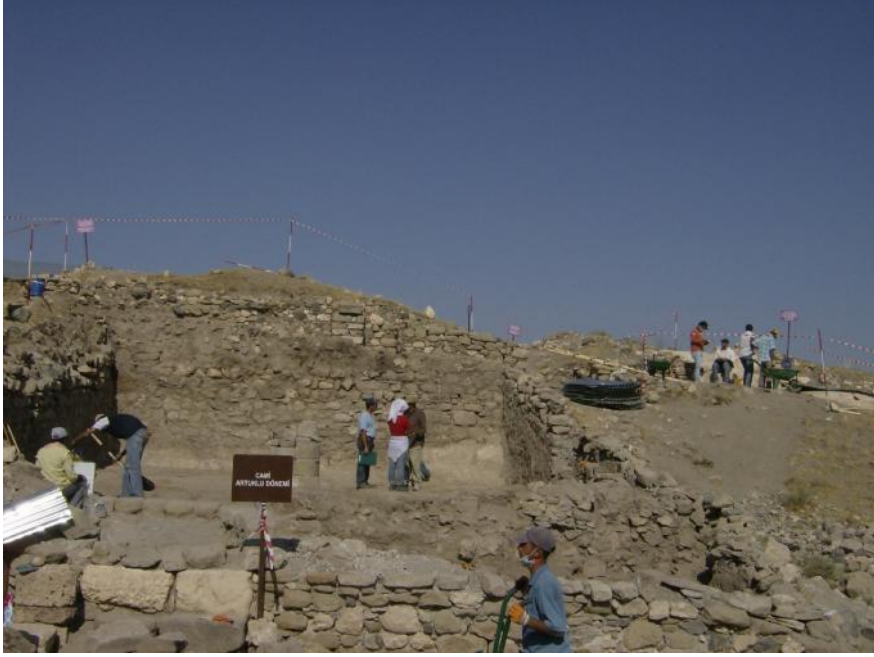
Caminin Ortaya Çıkarılan Genel Görünüşü

Kazılar sonucunda, batı, kuzey ve güneyden sokak ve caddelerle çevrili bu büyük mekânın 15.50 X 8.50 m boyutlarında bir camiye ait olduğu ortaya çıkarılmıştır. 0.80 m genişliğindeki duvarları, Harput Ulu Camii gibi, moloz taş ve horasan harçla örülmüş, temeller ana kayaya oyulmuş Urartu temel yatakları üzerine oturtulmuştur. Özellikle salonun güneydoğu köşesinde bu kaya yatakları 1.00 m kadar yükselmektedir. Öyle anlaşıyor ki binayı inşa edenler bu kaya kütesinin caminin içinde olmasından rahatsızlık duymamışlardır. Yapının doğu kısa duvarının yüksekliği 4.00 m'yi bulmaktadır. Duvarlar sıvalı ve beyaz badanalıdır. Bu büyük mekân dikdörtgen değil yamuk planlıdır. Kuzeybatı köşesi olasılıkla ana caddeyi ve burada olduğu anlaşılan küçük cami meydanını daraltmamak amacıyla içe doğru döndürülerek batı kısa yüzünün genişliği 640 m'ye düşürülmüştür.

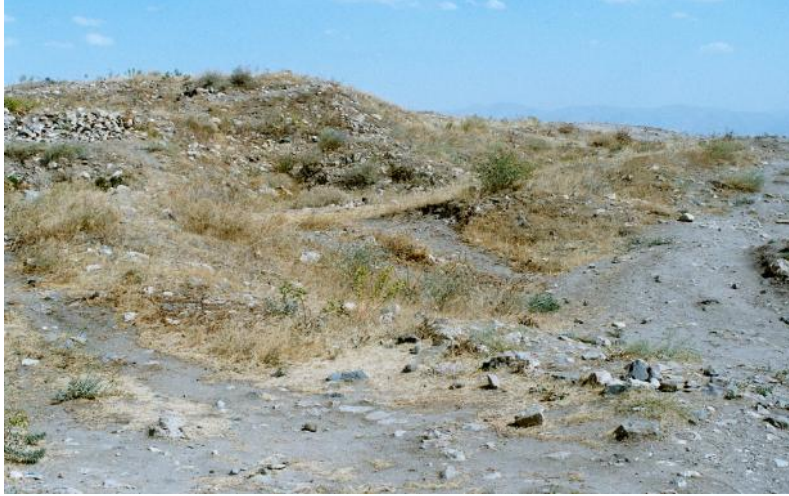
### SOKAK DOKUSU AÇMASI

Sokak Dokusunun Önceki Hali

Kaleiçi Orta Mahalle'nin kuzeyi küçük bir meydan ve dar bir sokakla sınırlanır. Kale meydanından doğuya doğru dar ve dirsekli bir yolla bir iç meydana ulaşılmaktadır. 10.00 X 8.00 m kadar boyutlarındaki meydanın tabanı henüz açılmamış ve kazısı bitirilememiştir. Ancak doğu ve batı duvarları üzerinde her hangi bir kapı geçidinin olmadığı belirlenmiştir. Keskin bir dirsek yaparak dar bir sokağa dönüşen batı duvarının doğu ucunda 0.90 m genişliğinde bir kapı bulunmaktadır. Bu kapı aşağıda değineceğimiz kalaycı dükkânına aittir. Buradan başlayarak meydan birden bire daralarak 1.60 m genişliğinde bir sokağa dönüşür. Bu sokağın kuzey duvarı üzerinde 1.30 m genişliğinde bir geçit yer alır. Taban "Arnavut kaldırım" denen türde küçük taşlarla kaplıdır; ancak zaman içinde yüzey oldukça tahrip görmüştür.

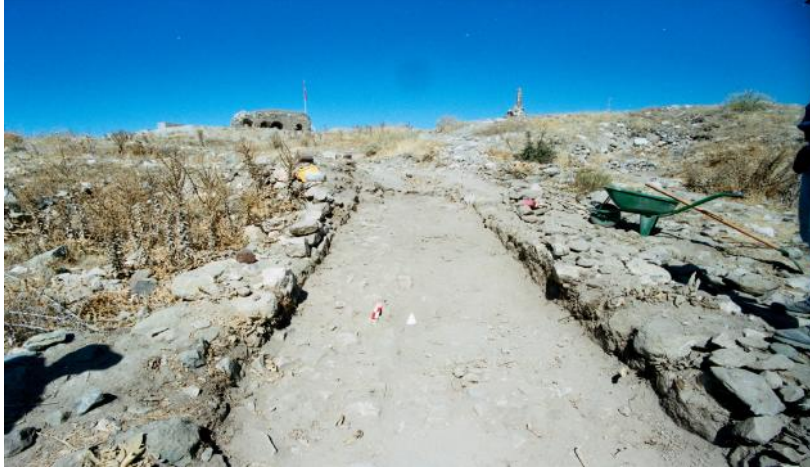
Sokak Dokusunun Sonraki Hali
