## HARPUT'TA ÇAHPUR ÇEŞMESİ

*Çahpur Fountain At Harput*

**İsmail AYTAÇ\***

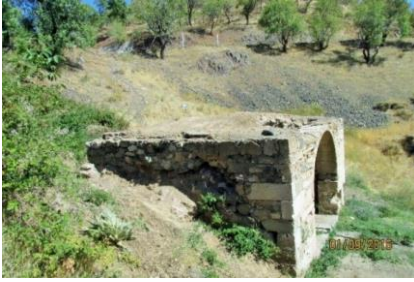
Çeşme girişi güney cephesinde olup yarıym yuvarlak kemerlidir (Şekil 10,11). Batı dış cephesi sadedir ve herhangi bir bezeme unsuru bulunmamaktadır (Şekil 12,13). Beden duvarında yer yer taş boşalması mevcuttur. Genel olarak sağlam olan beden duvarı yamaca yaslanmış olmasından ötürü dışarıdan fazla müdahale görmemiştir.

Şekil 12: Güneybatı cephe

Şekil 13: Güneybatı cephe çizim  
(Çiz: Mimar: Yakup SPOR)

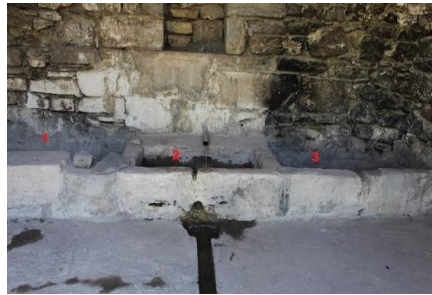
Şekil 19: Su gideri ve hazneler olduğu bölüm
